## **Rapport du Conseil communal au Conseil général à l'appui d'une demande de crédit 294'800 fr. destiné à mettre en conformité l'évacuation des eaux usées dans le secteur du Petit-Cortaillod**

### **1. Introduction**

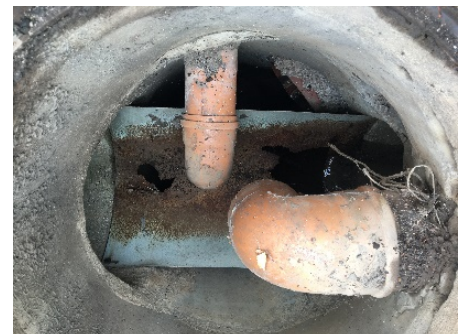
##### **- Déversoir d'orage DO IX**

La plaque métallique du déversoir d'orage DO IX est complètement perforée et ne remplit plus correctement son rôle.

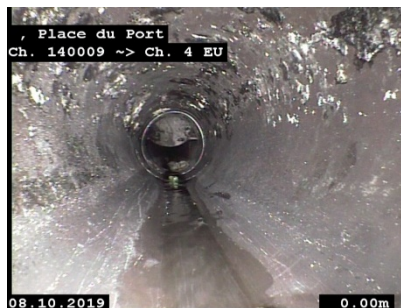
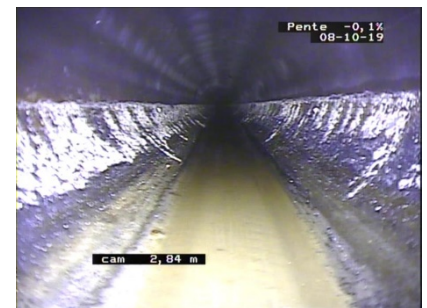
Extraits passage camera

Lors de l'inspection visuelle, nous avons constaté que le séparateur de graisses du restaurant Le Pilotis est constamment plein et ceci même quand il est vidé et nettoyé. Lors de l'inspection vidéo, nous avons également constaté que la canalisation d'amenée des eaux usées à la chambre n°EU3 était complétement enduite de graisse sur l'ensemble de la longueur. En conclusion, le séparateur est certainement sous-dimensionné et ne remplit pas son rôle de récupération des graisses pour la fréquentation actuelle du restaurant (nombre de couverts servis), car en principe les graisses ne doivent pas se retrouver dans le réseau.

Nous préconisons également le remplacement du décanteur/séparateur de graisses existant qui ne remplit plus sa fonction primaire au vu de l'état de la canalisation en aval. La mise en place d'un nouveau décanteur/séparateur de graisses dimensionné pour l'utilisation actuelle du restaurant est nécessaire afin que les graisses ne se retrouvent plus dans le réseau de canalisations communal. Pour des raisons de sécurité, les anciennes chambres seront démolies. Les anciennes canalisations d'eaux usées seront quant à elle laissées en place afin de limiter les travaux de démolition. Le schéma ci-dessous illustre le fonctionnement envisagé :

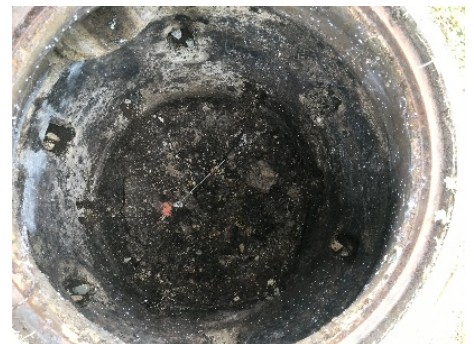
- **Chambre n°140011 (puits d'infiltration)**

Lors de l'inspection visuelle, nous avons constaté que la chambre en question est en réalité un puits d'infiltration et malheureusement le trop-plein de la chambre n°140009 (eaux usées) se déverse directement dedans.

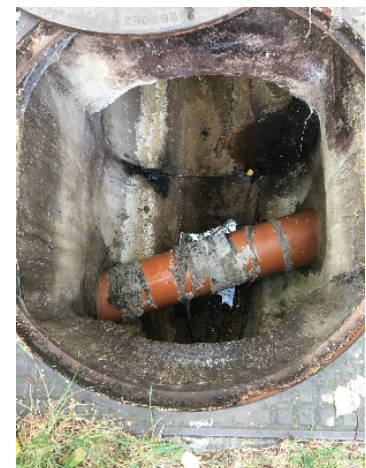
- **Chambre sur collecteur d'eaux claires vers chambre EU2**

Lors de l'inspection visuelle, nous avons constaté que le collecteur d'eaux claires est obstrué par la canalisation d'eaux usées qui vient du centre sportif. La canalisation traverse perpendiculairement le collecteur en béton DN 800, de ce fait la section de canalisation est fortement diminuée.
